COMUNE DI MONTEGIORGIO (Provincia di Fermo)

PIANO COMUNALE DI EMERGENZA DI PROTEZIONE CIVILE

E09 RISCHIO CAVITA' IPOGEE CENTRO STORICO

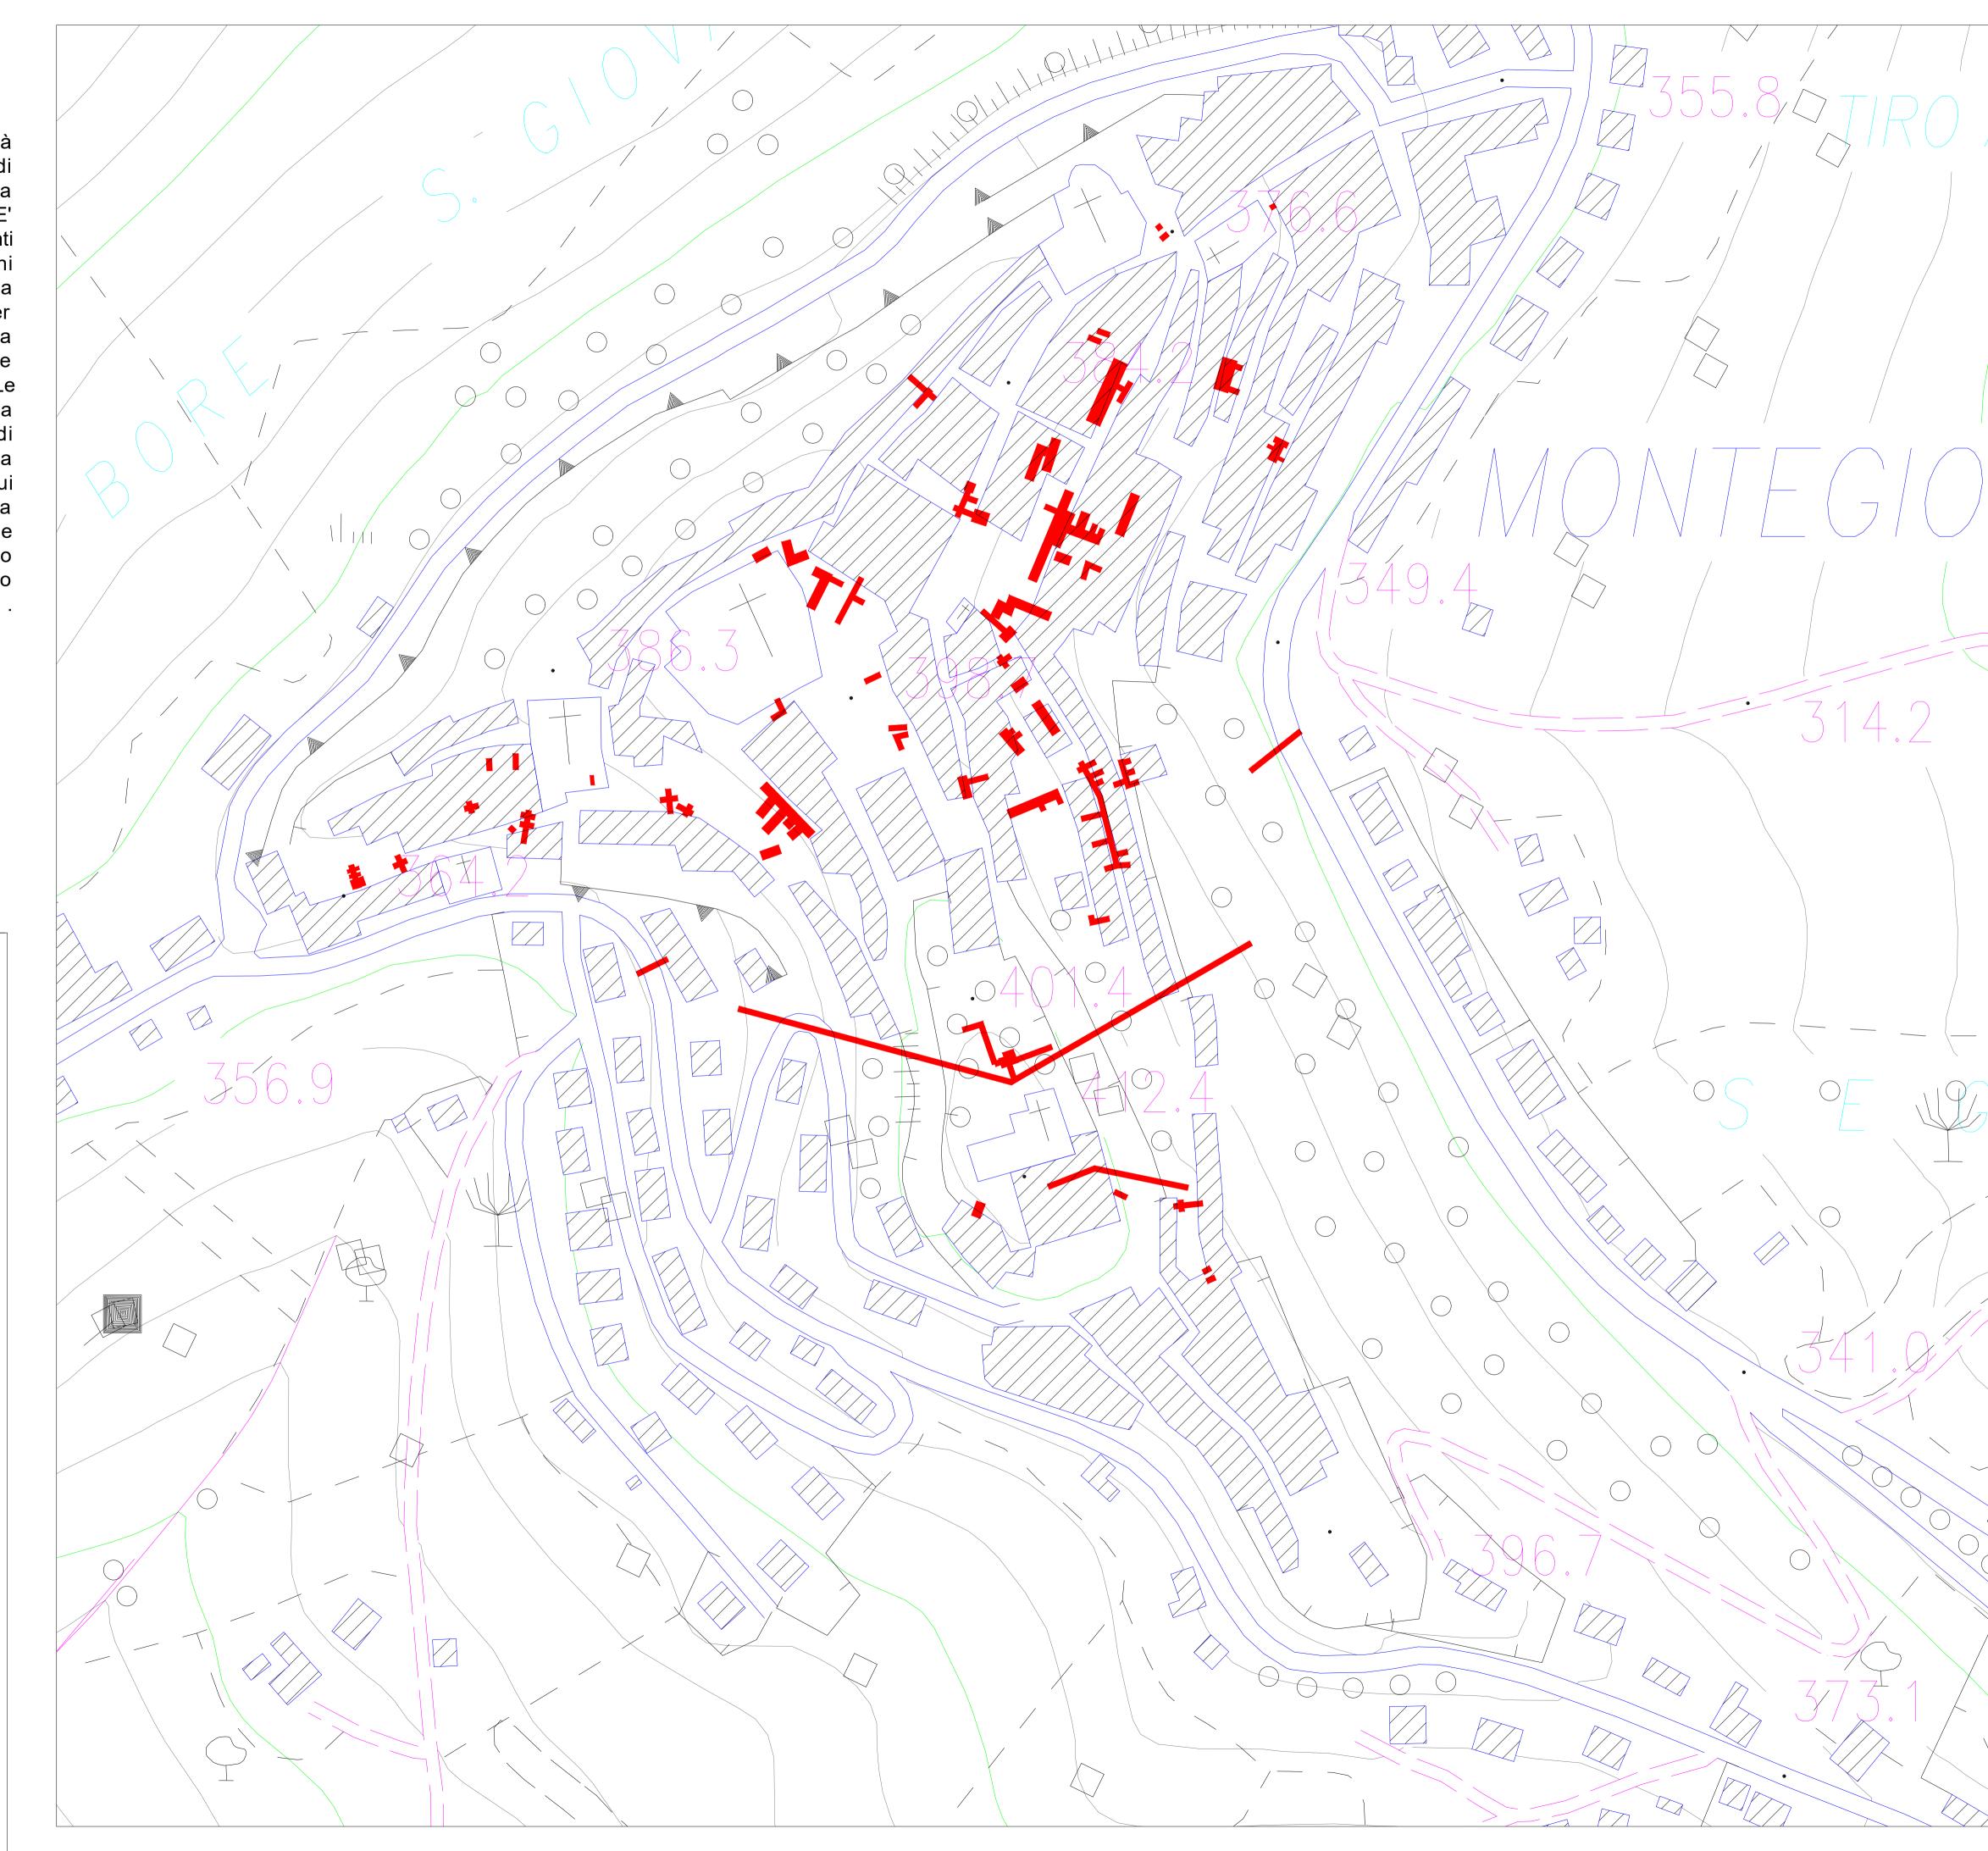
Nel sottosuolo del centro storico sono presenti numerose cavità ipogee poste sia nell'area di sedime degli immobili che nell'area di sedime delle vie del centro.La microzonazione sismica ha evidenziato il rischio con una mappatura dell'intero centro storico. E' consigliabile prescrivere da parte dell'ufficio tecnico negli interventi di ristrutturazione pesante approfondimenti mediante indagini geotecniche e rilievi celerimetrici atti ad individuare la presenza delle cavità quale elemento di potenziale vulnerabilità sismica per l'immobile e la loro estensione nel dettaglio.La planimetria della mappatura delle cavità è stata ottenuta da una riproduzione fotografica su base cartografica differente dalla CTR regionale. Le due cartografie non sono completamente sovrapponibili. La planimetria pur essendo stata georeferenziata, data la scala di acquisizione rispetto alle dimensione delle cavità non è sufficiente a definire le estensioni con i requisiti di precisione necessari, per cui la presente planimetria ha valore qualitativo e non di dettaglio, da cui l'invito alla prescrizione soprariportata. I tratti di maggiore lunghezza sono tratti di galleria per le condutture dell'acquedetto comunale all'interno del centro storico. Non si esclude che possano essere presenti ulteriori grotte o cavità .

Presenza di cavità ipogee e gallerie sotterranee di origine antropica .

Nota : Mappatura qualitativa non di dettaglio
